**LAUDO DE VISTORIA PARA AVALIAÇÃO DE
RISCOS GEOLÓGICOS**

Nº 016 / 2022

Nome da vistoriadora: Cristiane Tinoco dos Santos
Número funcional: 3797716
Origem da notificação: OF/PMAB/CMDC/Nº 03/2022 no Processo E-Docs 2022-QB68Q
Solicitante: Edirlei do Couto Quiuqui – Coordenador Municipal de Defesa Civil
Data da vistoria: 08.04.2022
Endereço: Praça Três Poderes, Zona urbana de Águia Branca/ES
Telefone de contato: Edirlei, Coordenador municipal de Defesa Civil, (27) 99807-2361

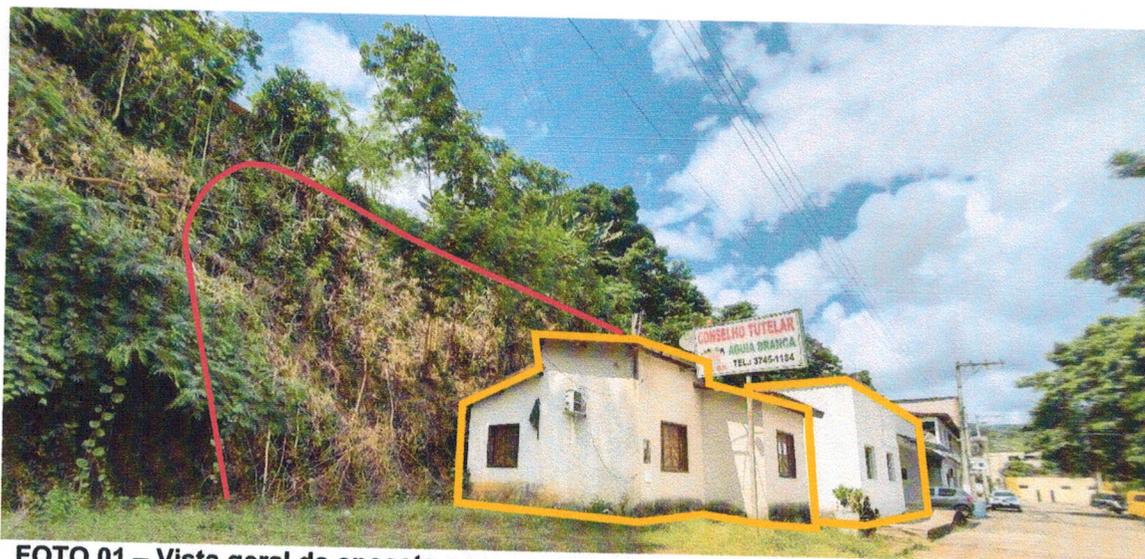
- A área vistoriada localiza-se na encosta entre as ruas Maria Pitaki e Angelina Maria Quiuqui, zona urbana de Águia Branca/ES, nas proximidades das coordenadas UTM N 7.900.351 / E 316.770 (IMAGEM 01, FOTO 01, FOTO DRONE 01);

FOTO 01 – Vista geral da encosta com escorregamento (linha vermelha) e os imóveis do Conselho Tutelar e Casa de Passagem

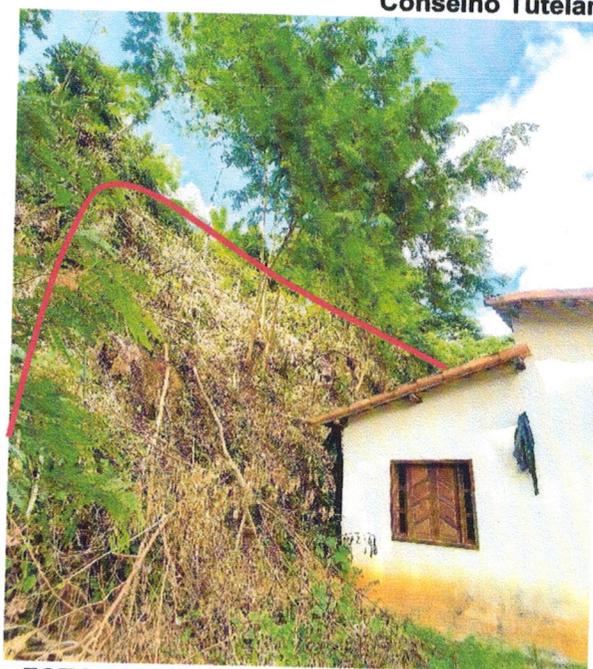
- A movimentação de solo e vegetação atingiu principalmente os fundos do imóvel do Conselho Tutelar, conforme pode ser identificado nas FOTOS 02 e 03. Após o período de chuva, a municipalidade proporcionou o corte da vegetação existente naquela porção da encosta (FOTO 06), para impedir que as árvores de maior porte causassem prejuízos ao telhado do imóvel;

FOTO 02 – Detalhe do escorregamento que provocou o soterramento do imóvel do Conselho Tutelar

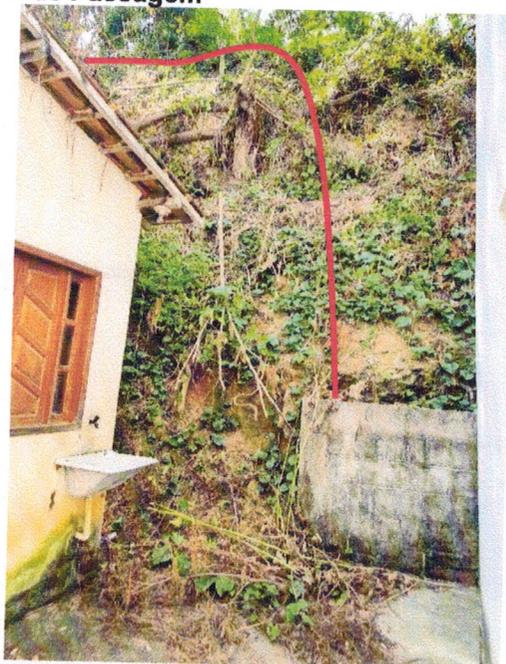
FOTO 03 – Detalhe do escorregamento que provocou o soterramento do imóvel do Conselho Tutelar

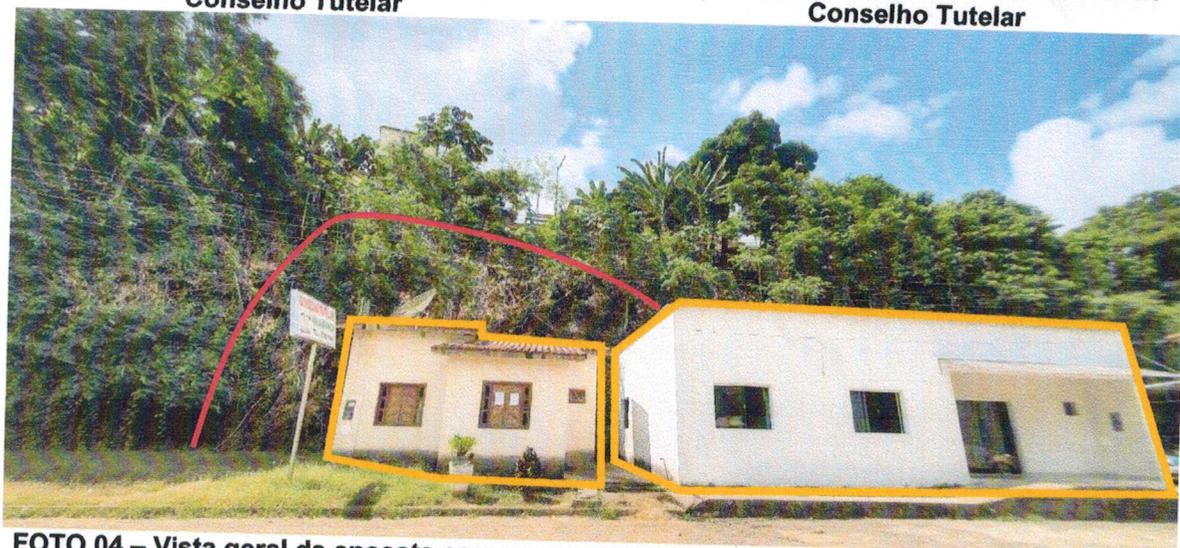
FOTO 04 – Vista geral da encosta com escorregamento e os imóveis do Conselho Tutelar e Casa de Passagem

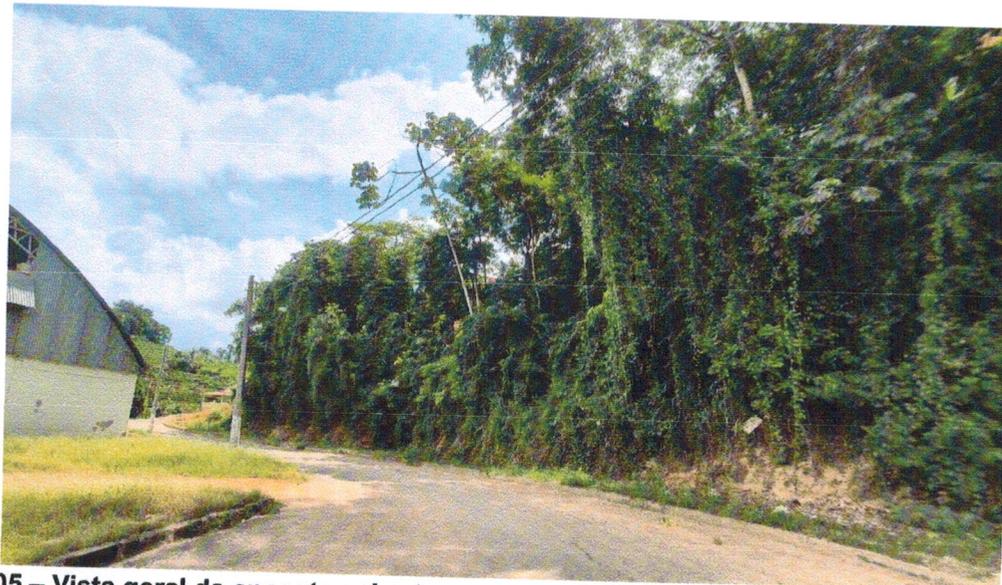
- O alvo desta vistoria foi a avaliação de uma encosta que possui cobertura vegetal de um remanescente florestal (FOTO 05) e localmente, vegetação substituída por cultivo de bananeiras e hortas urbanas, nos fundos dos imóveis onde funcionam o Conselho Tutelar e a Casa de Passagem, que foram atingidos pelo escorregamento (FOTO DRONE 02);

FOTO 05 – Vista geral da encosta coberta com remanescente florestal, na rua Angelina Maria Quiuqui

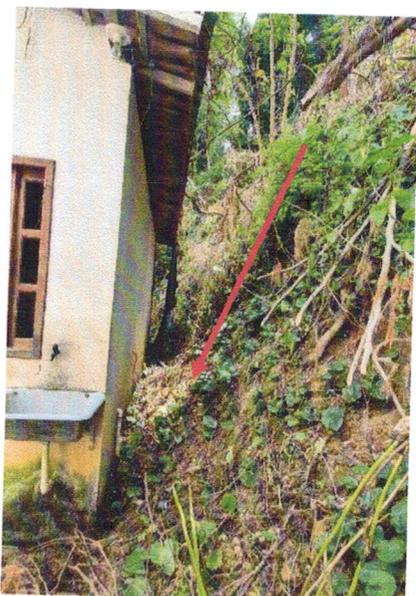
FOTO 06 – Soterramento dos fundos do imóvel onde funciona o Conselho Tutelar

- Retirar as árvores de médio e grande porte da encosta, dentro da cicatriz do escorregamento, que apresentam risco de movimentação, principalmente aquelas que estejam inclinadas indicando a sua queda. Atentar para a importância em se manter a encosta como um todo com a sua vegetação preservada, fato este que mitiga a movimentação do solo;

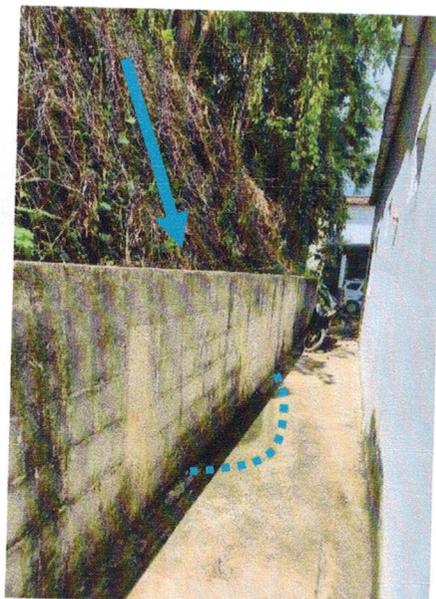
- Verificou-se o surgimento de água nos fundos do imóvel da Casa de Passagem, onde também foi possível verificar uma drenagem na encosta por onde ocorre o escoamento das águas superficiais, em dias de chuva (FOTO 07 e FOTO DRONE 02);

FOTO 07 – Surgimento de água na base da encosta e fundos da Casa de Passagem

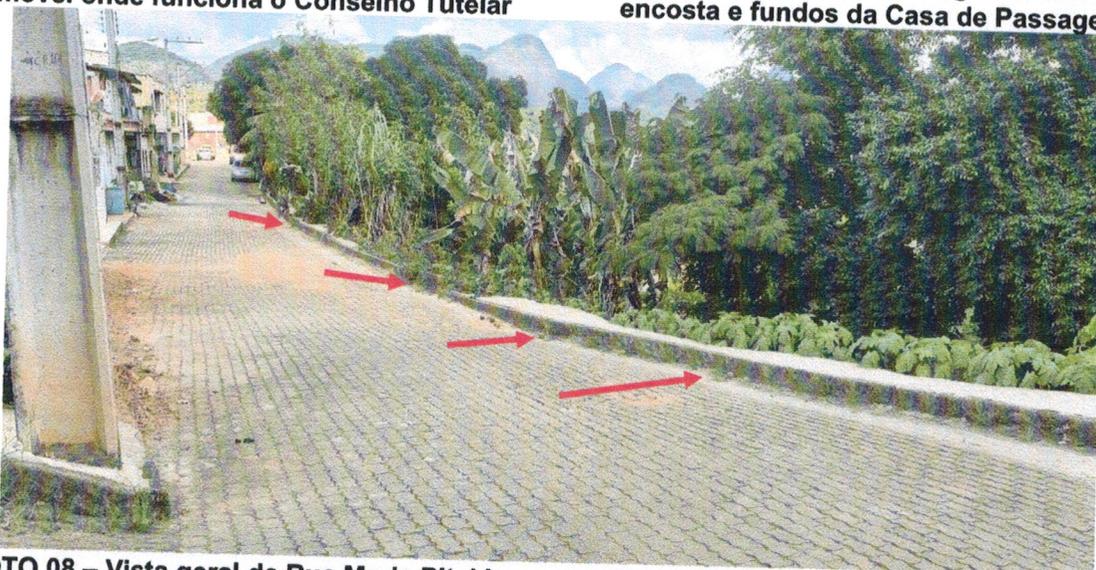
- Analisando a situação atual da crista da encosta, que coincide com a Rua Maria Pitaki, destaca-se as variações que foram encontradas no leito do pavimento (FOTO 08), podendo ter uma relação com a movimentação do solo na face da encosta, haja vista que nas outras porções do leito da via não foram encontradas tais avarias. A cicatriz do escorregamento coincide lateralmente com a região das setas indicadas na FOTO DRONE 01;
- Segundo o coordenador municipal, ele fez a interdição dos dois imóveis (Conselho Tutelar e Casa de Passagem) logo após o soterramento, enquanto perdurou o período de chuva. Recentemente ele desinterditou os imóveis que voltaram às atividades. Vale ressaltar que mesmo não tendo nenhuma criança na Casa de Passagem, uma funcionária mora no local permanentemente.

FOTO 08 – Vista geral da Rua Maria Pitaki, que configura a crista da encosta. Na localização acima do escorregamento é possível verificar que o pavimento da rua apresenta variações no leito

- Proporcionar um estudo detalhado do terreno com o intuito de investigar a situação atual do solo no leito da rua Maria Pitaki, que apresenta variações na sua estrutura, no entorno do escorregamento;

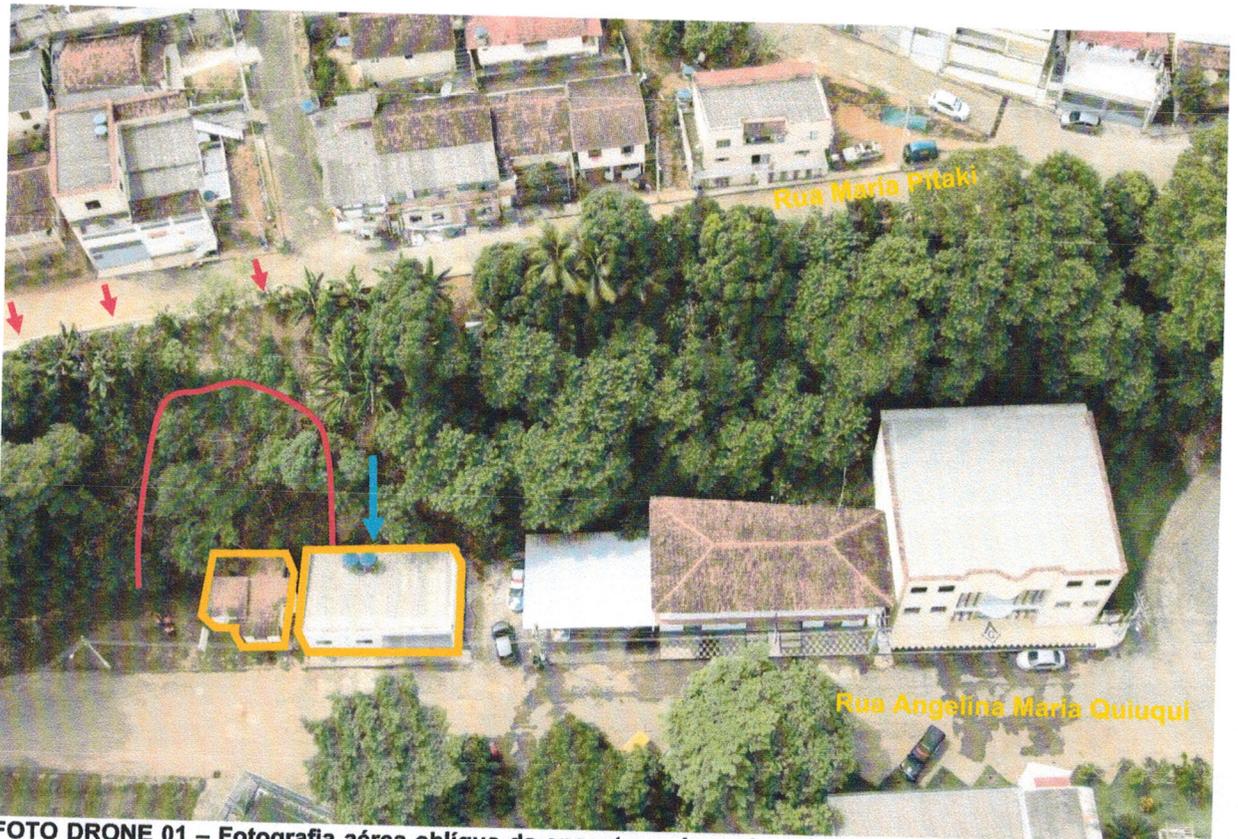
FOTO DRONE 01 – Fotografia aérea oblíqua da encosta onde está ocorrendo a movimentação do solo. A encosta está localizada entre as ruas Maria Pitaki (crista) e Angelina Maria Quiuqui (base). Na imagem foi demarcado a cicatriz do escorregamento (linha vermelha), o Conselho Tutelar e a Casa de Passagem. As setas indicam as avarias no leito da rua nas proximidades do escorregamento. A seta azul indica o fluxo de água na encosta

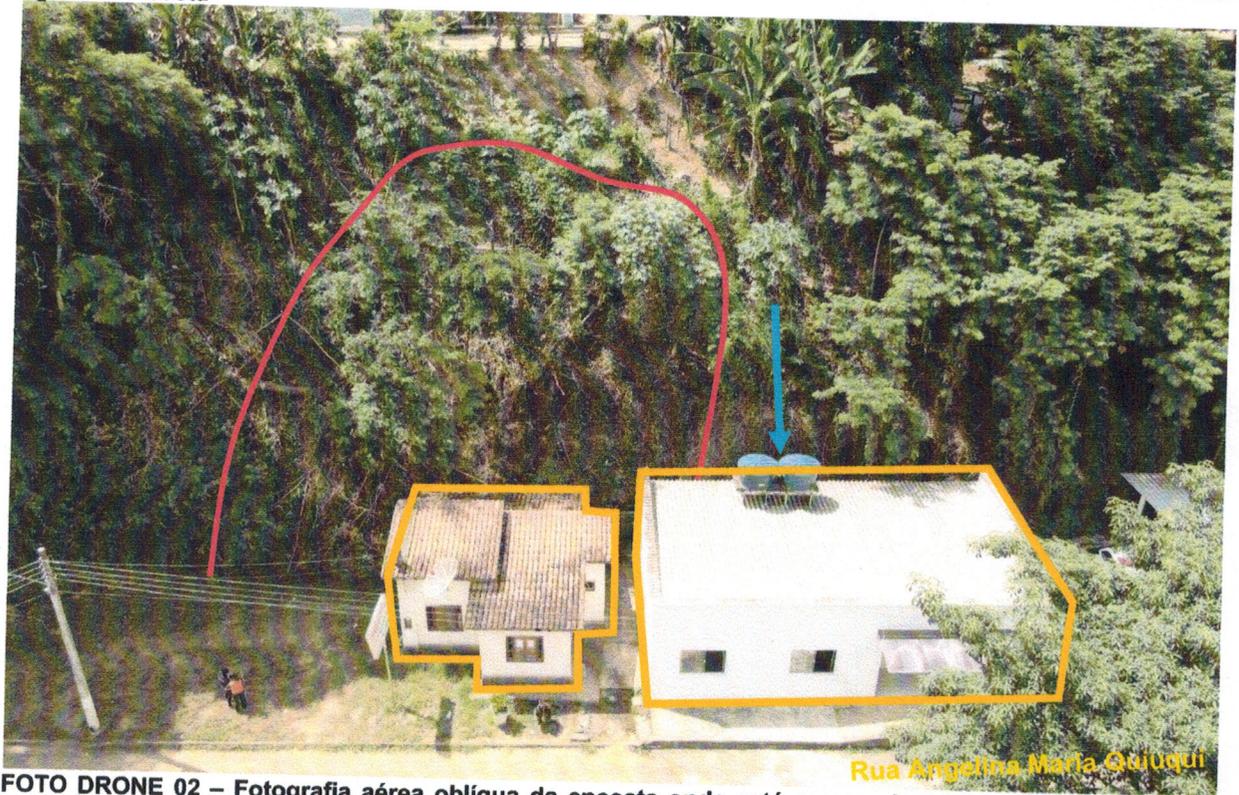
FOTO DRONE 02 – Fotografia aérea oblíqua da encosta onde está ocorrendo a movimentação do solo. Detalhe da encosta que está localizada entre as ruas Maria Pitaki (crista) e Angelina Maria Quiuqui (base). Na imagem foi demarcado a cicatriz do escorregamento (linha vermelha), o Conselho Tutelar e a Casa de Passagem. A seta azul indica o fluxo de água na encosta
