GOVERNO DO ESTADO DO ESPÍRITO SANTO
CORPO DE BOMBEIROS MILITAR
COORDENADORIA REGIONAL DE DEFESA CIVIL
COORDENADORIA MUNICIPAL DE DEFESA CIVIL DE ÁGUA
BRANCA
RELATÓRIO DE VISTORIA EM ÁREA DE RISCO

Água Branca, 04 de março de 2021.

RELATÓRIO

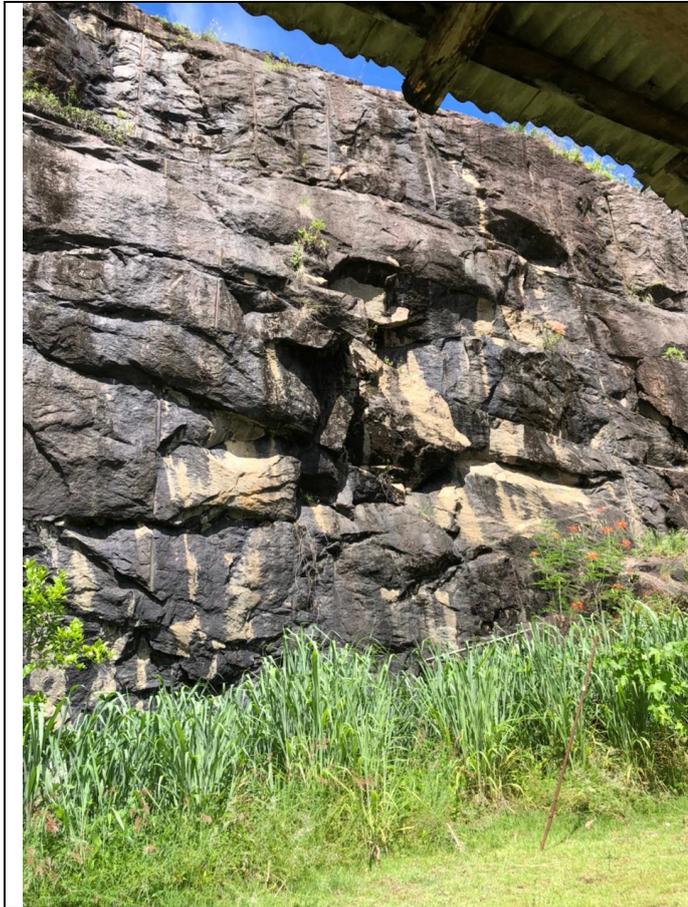
- A casa do Sr. José Carlos Vieira de Jesus e sua esposa Jacilda Maulaz de Jesus, localizada na E.S 080, no interior das dependências da garagem da prefeitura, encontra-se inviável para morar, sua construção foi feita a mais ou menos quarenta anos atrás próximo a um talude rochoso que vem sofrendo deslizamento de pedras constantemente, além de apresenta fissuras nas paredes ocasionadas pela infiltração de água, o que pode comprometer a integridade da estrutura da residência em questão.

Foto 1. Talude Rochoso

Recomenda-se ainda que a residência que apresentam tais problemas **sejam interditadas para uso até que se tenha a avaliação ora solicitada.**

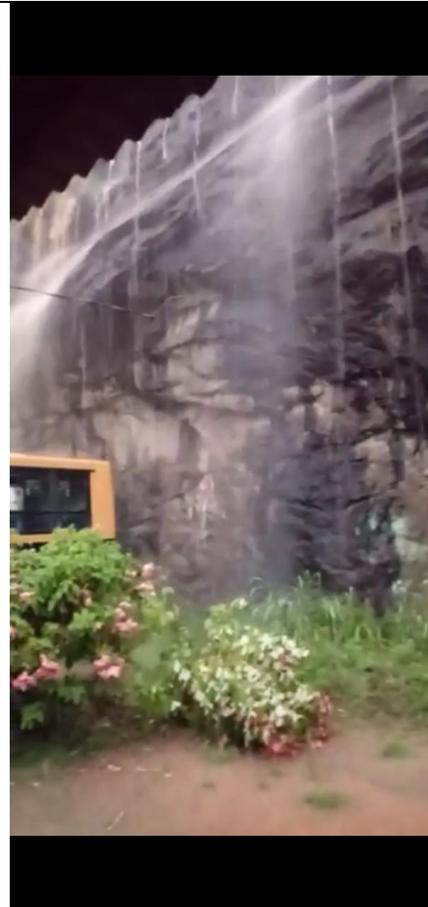
Foto 2. Escoamento de Águas Pluviais

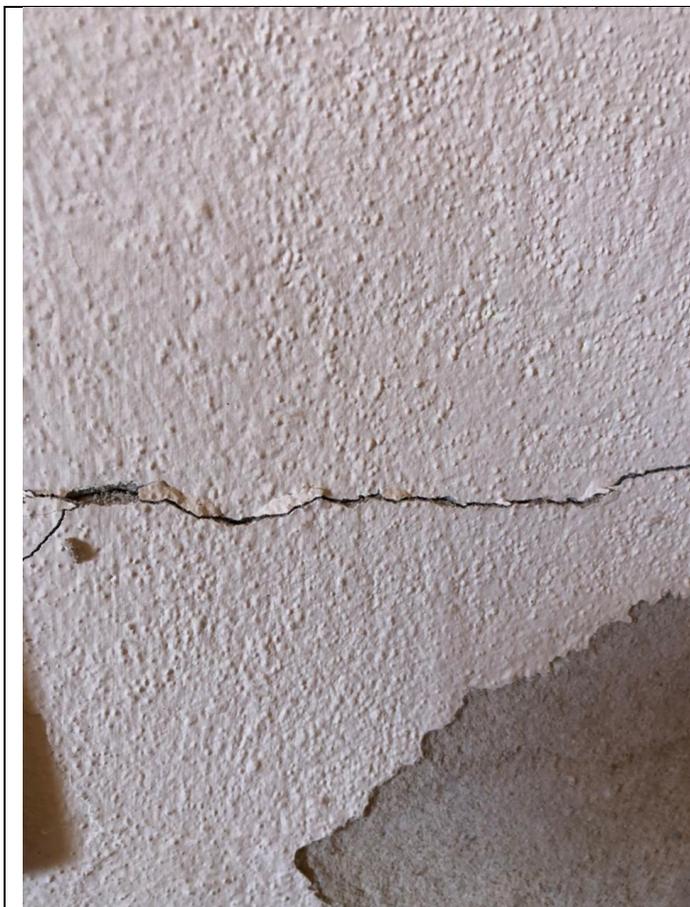
Foto 3. Rachadura na estrutura da casa

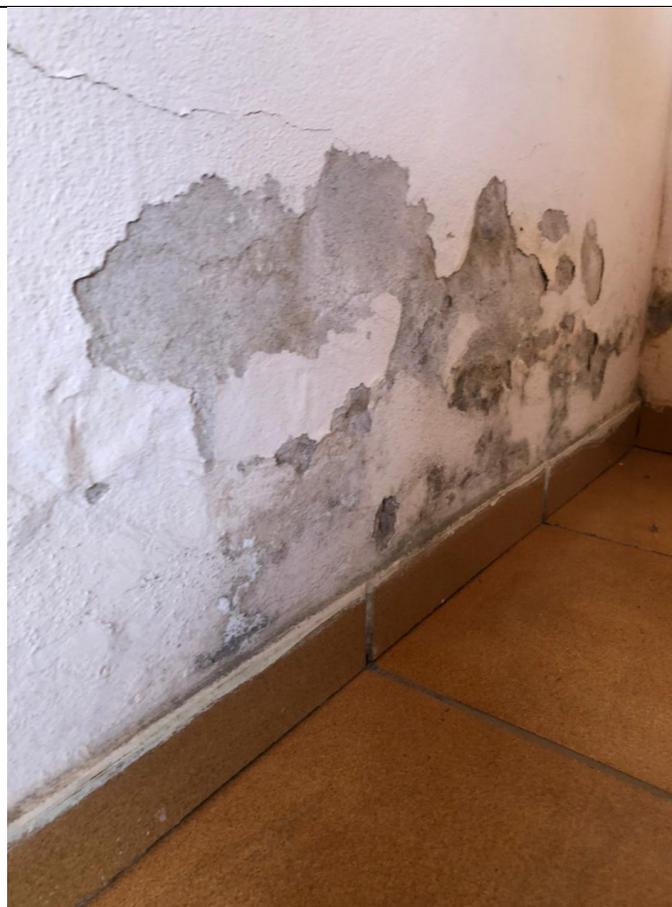
Foto 4. Danos causados por infiltração

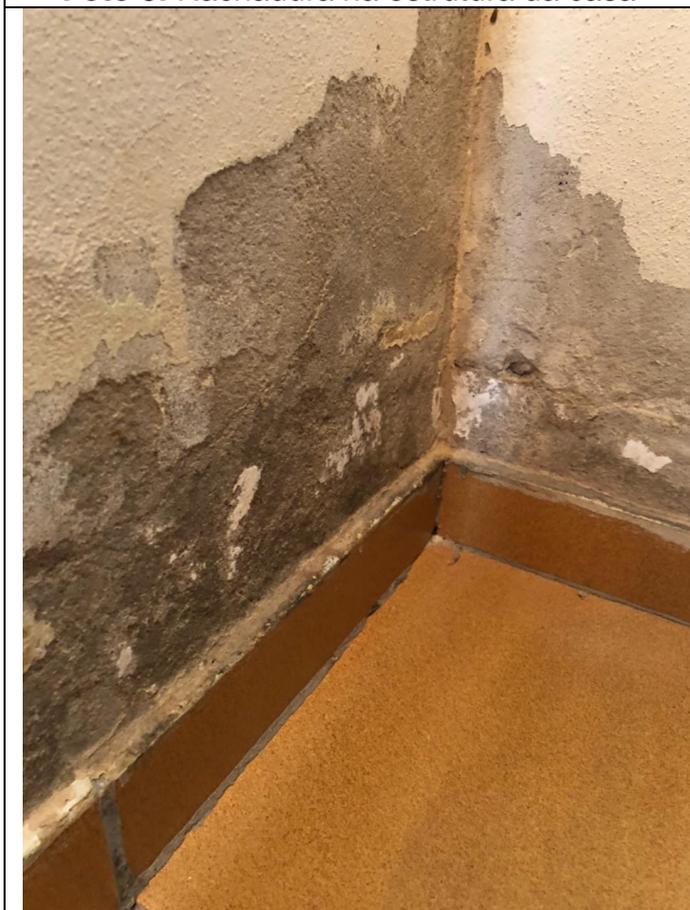
Foto 5. Danos causados por infiltração

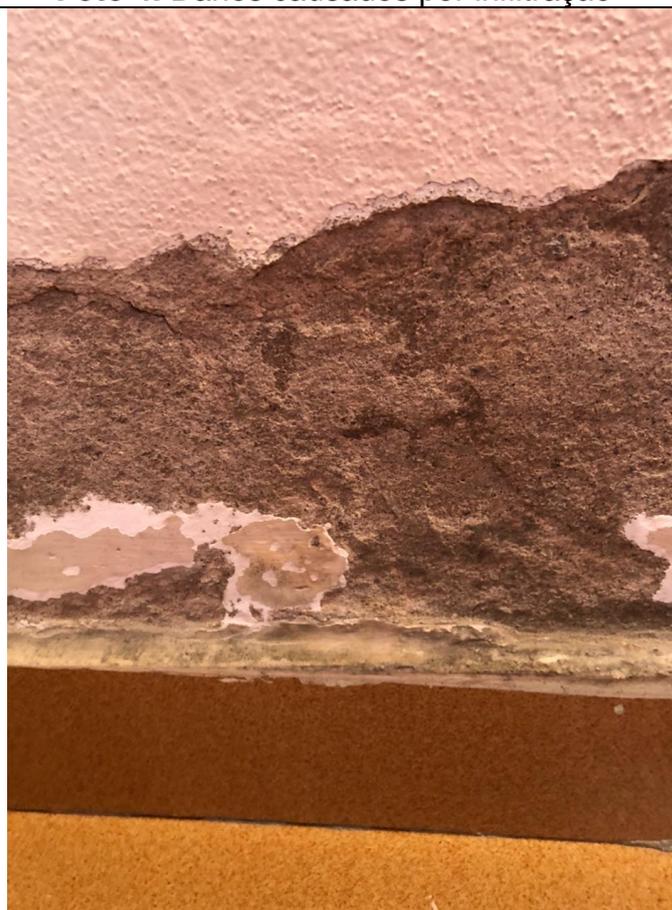
Foto 6. Danos causados por infiltração
