LAUDO DE VISTORIA PARA AVALIAÇÃO DE RISCOS GEOLÓGICOS

Nº 019 / 2021

Nome da vistoriadora: Roney Gomes Nascimento
Número funcional: 463880
Origem da notificação: CI nº 008/2021/REPDEC/2º BBM encaminhando o
OF/PMAB/COMDC/Nº 002/2021
Solicitante: Edirlei do Couto Quiuqui
Data da vistoria: 17/03/2021
Endereço: Bairro Nossa Senhora Aparecida (Morro do Cruzeiro) - Água
Branca/ES
Telefone de contato: Edirlei do Couto Quiuqui - coordenador municipal, (27) 99807-2361

Morro do Cruzeiro - Zona Urbana - Águia Branca/ES - 17/03/2021

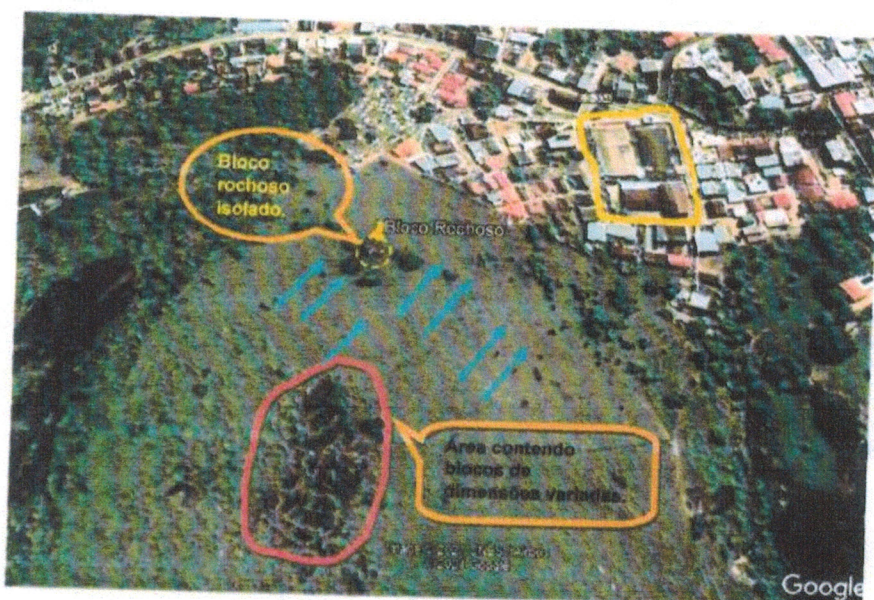
- A área vistoriada localiza-se no Bairro Nossa Senhora Aparecida na zona urbana de Água Branca/ES e nas proximidades de uma área residencial densamente ocupada com, aproximadamente, 300 famílias, contendo, ainda, uma edificação escolar com quadra de esportes, um auditório público municipal, comércio local e praça pública cujas coordenadas UTM WGS 84 316 474/7 899 834 (IMAGEM 01, FOTOS DE DRONE 05, 07, 08, 10, 11, 12 e 13).

IMAGEM 01 – Imagem de satélite com vista da encosta natural, área residencial e área escolar (polígono amarelo); bloco rochoso objeto da vistoria (círculo amarelo tracejado), aglomerado de blocos de dimensões variadas (polígono vermelho); sentido da drenagem (setas azuis).

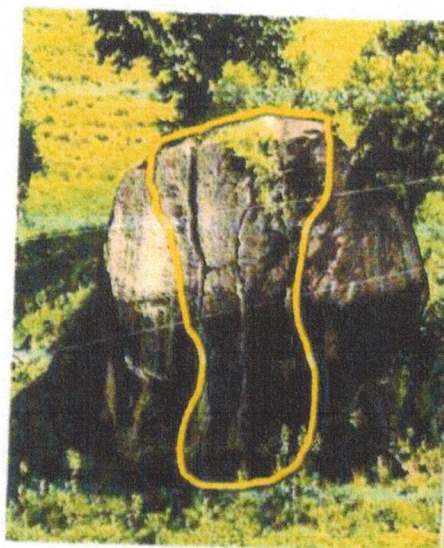
- Verifiquei se tratar de uma encosta natural na qual constatei a existência de um bloco rochoso com dimensões consideráveis (FOTO 01) no qual havia várias fraturas de cisalhamento (**descontinuidades**) sendo que algumas já estavam sendo preenchidas pelo carreamento de solo local e vegetação (FOTOS DE DRONE 01, 03, 04 e 06 e FOTO 02).

FOTO 01 (DRONE) – Polígono amarelo mostra fraturas verticais no bloco vistoriado.

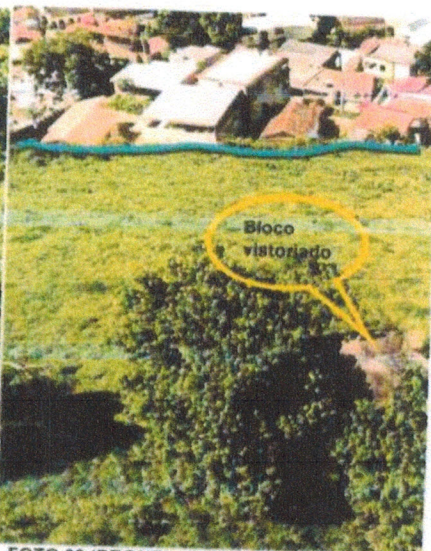
FOTO 02 (DRONE) – Linha azul claro mostra imóveis residenciais próximas à base da encosta e na linha de influência de um eventual impacto do bloco (polígono amarelo) em caso de deslizamento.

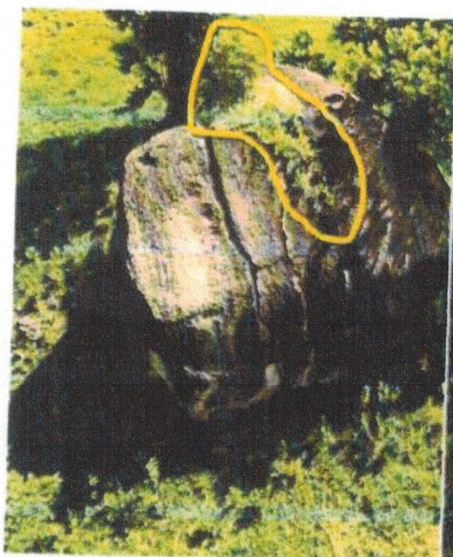
FOTO 03 (DRONE) – Vista parcial superior do bloco rochoso vistoriado onde se observa a presença de vegetação (polígono amarelo) inseridas nas fraturas.

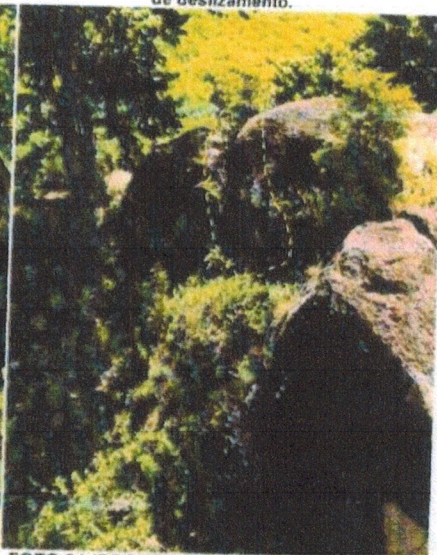
FOTO 04 (DRONE) – Vista da parte posterior do bloco vistoriado onde se visualiza no polígono amarelo tracejado a existência de outro bloco muito próximo ao bloco vistoriado.

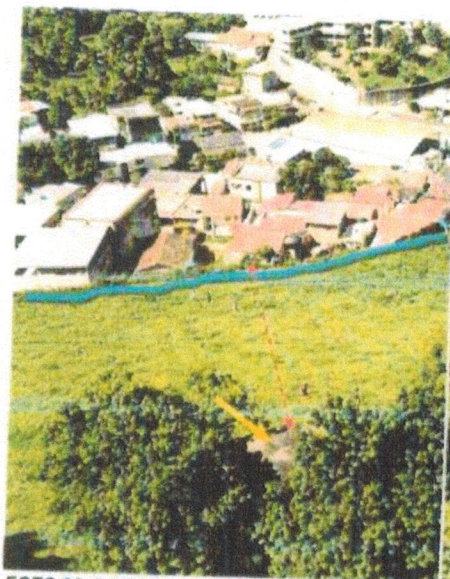
- Conforme FOTOS DE DRONE 05, 07 e 08 observa-se uma distância de, aproximadamente, 63,0 metros entre a base do bloco vistoriado e o início da área habitada.

FOTO 05 (DRONE) – Linha azul claro mostra a delimitação da área residencial em relação ao bloco vistoriado (seta amarela); distância aproximada de 63,0 m entre o bloco e o imóvel mais próximo (linha tracejada vermelha).

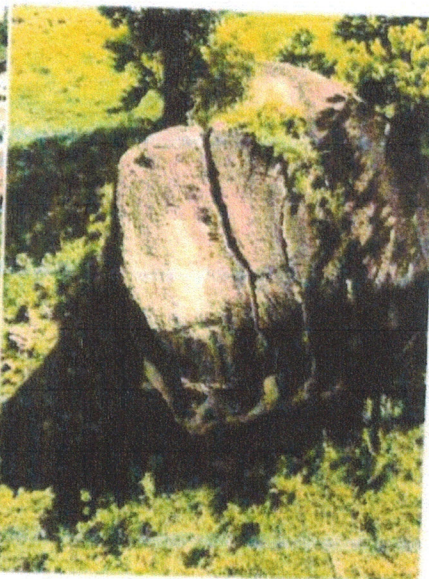
FOTO 06 (DRONE) – Vista parcial superior do bloco rochoso vistoriado onde se observa a presença de vegetação inseridas nas fraturas.

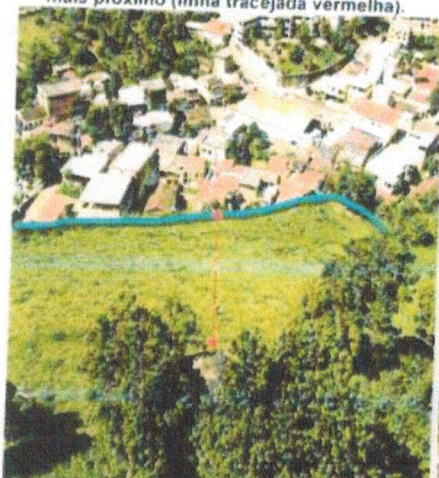
FOTO 07 (DRONE) – Linha azul claro mostra a delimitação entre a área residencial e o bloco vistoriado; distância aproximada de 63,0 m entre o bloco e o imóvel mais próximo (linha tracejada vermelha).

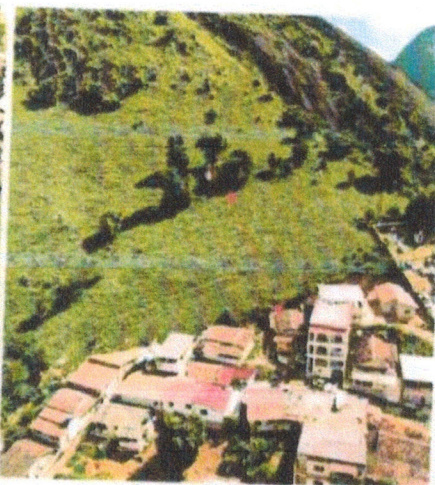
FOTO 08 (DRONE) – distância aproximada de 63,0 m entre o bloco e o imóvel mais próximo (linha tracejada vermelha).

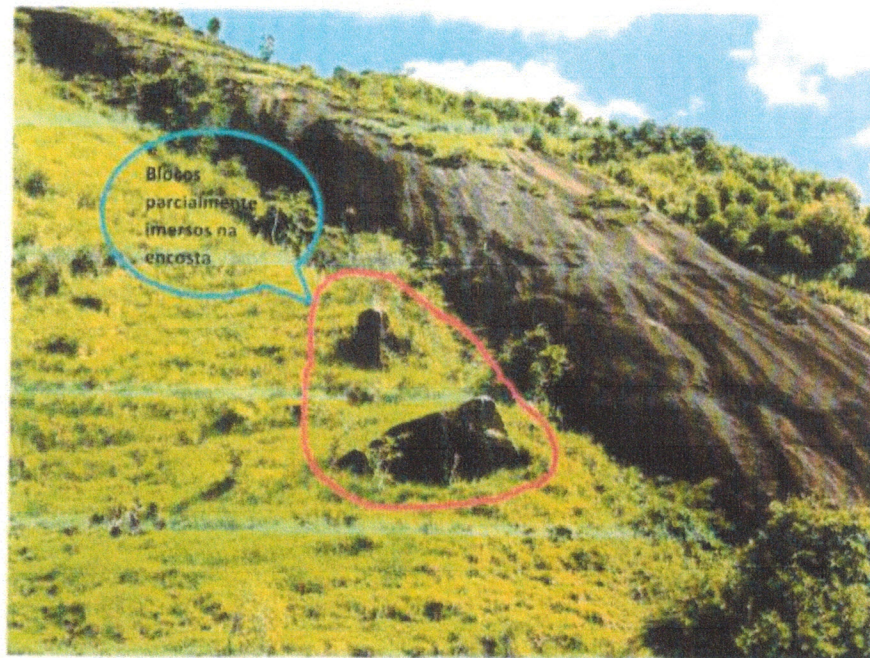
FOTO 09 (DRONE) – Blocos aflorados nas proximidades do bloco vistoriado (polígono vermelho).

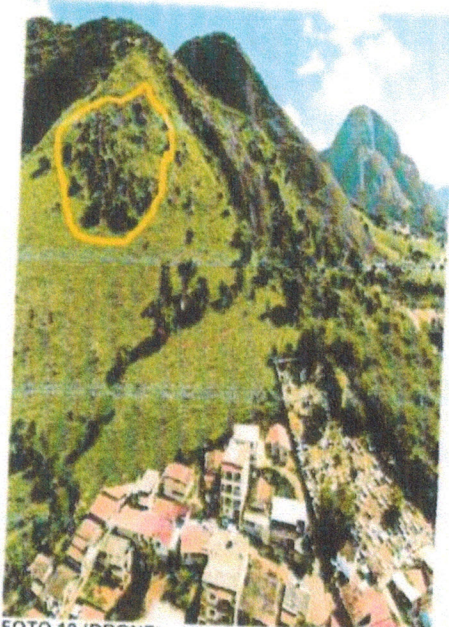
FOTO 10 (DRONE) – Vista aérea na qual se observa um aglomerado de outros blocos (polígono amarelo) na parte superior esquerda do bloco vistoriado (círculo vermelho tracejado); na parte inferior a área residencial.

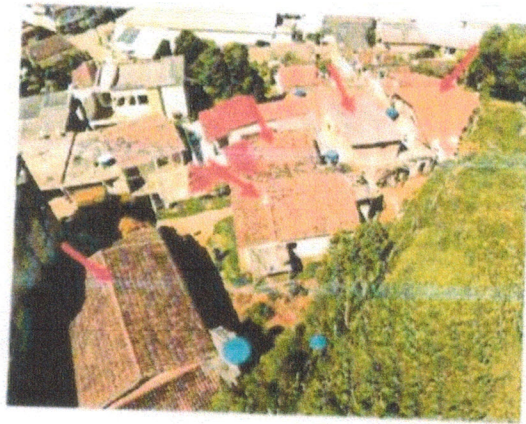
FOTO 11 (DRONE) – Vista parcial de imóveis residenciais (setas vermelhas) localizados na linha de influência imediata de um eventual deslizamento de blocos na área vistoriada.

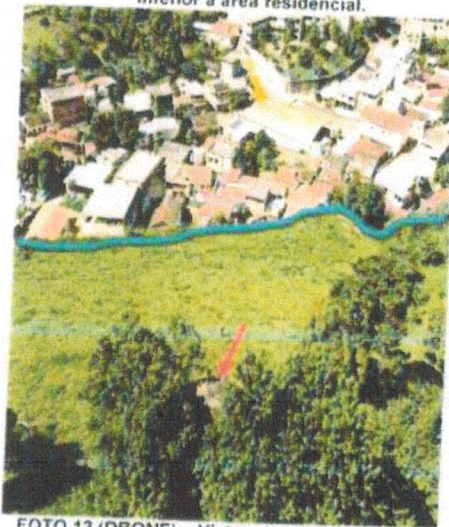
FOTO 12 (DRONE) – Vista parcial da crista do bloco (seta vermelha) e delimitação do início da área residencial (seta azul claro).

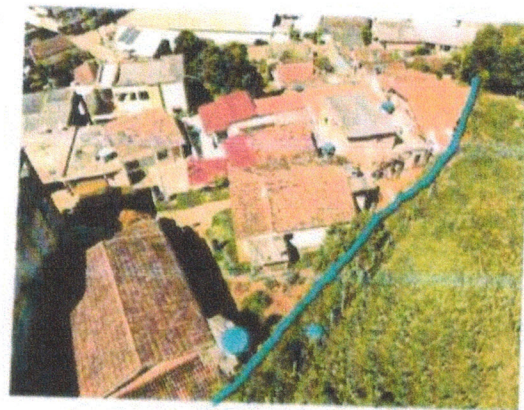
FOTO 13 (DRONE) – Vista parcial da crista do bloco (seta vermelha) e delimitação do início da área residencial (seta azul claro).

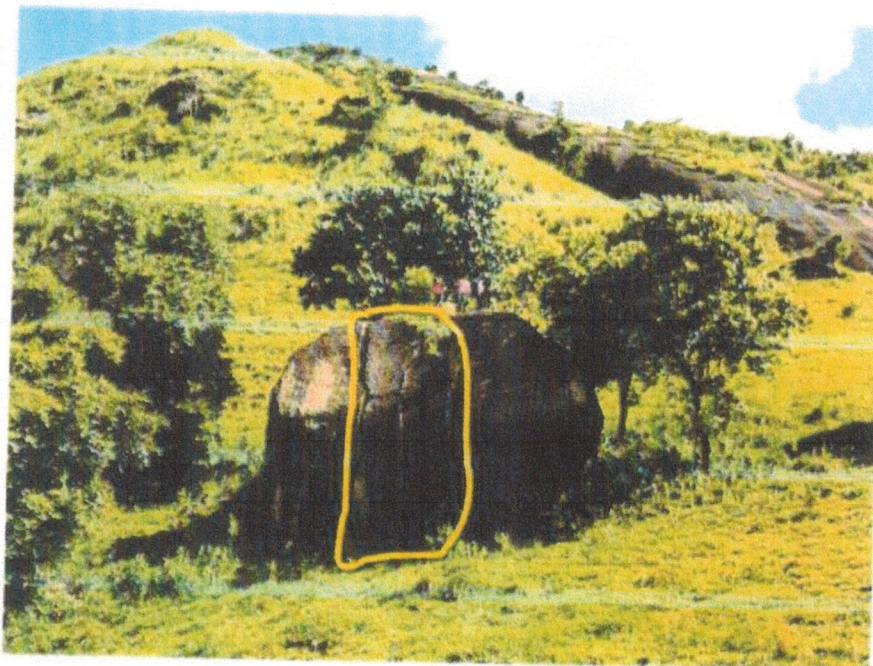
FOTO 14 (DRONE) – Vista frontal do bloco vistoriado onde se visualiza fraturas (polígono amarelo) e equipe de vistoria na crista do mesmo.

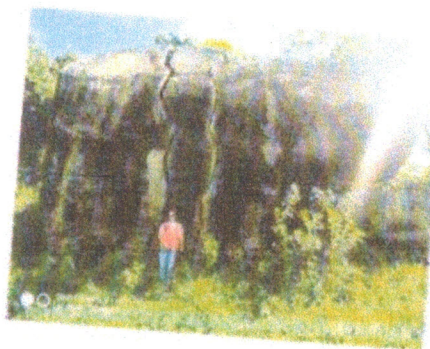
FOTO 01 – Polígono amarelo mostra fraturas verticais no bloco vistoriado.

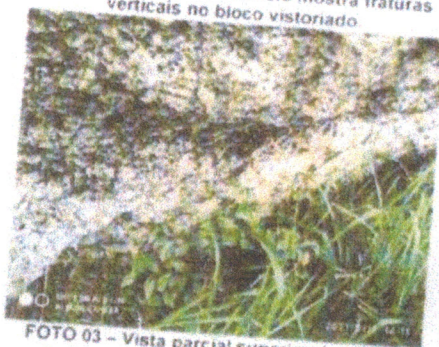
FOTO 03 – Vista parcial superior do bloco rochoso vistoriado onde se observa a

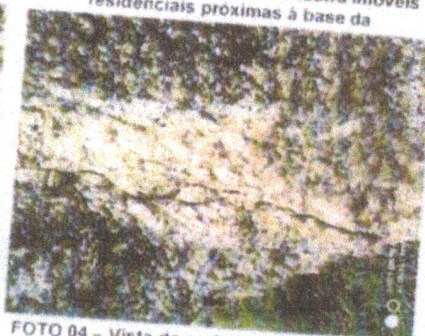
FOTO 04 – Vista da parte posterior do bloco vistoriado.
